**Avaliação Técnica de
Produtos e Equipamentos**

**CINTURÃO DE
SEGURANÇA – RODAS E
PNEUS**

**Cinto Protetor de
Roda para Veículos
Shield Tires & Wheels**

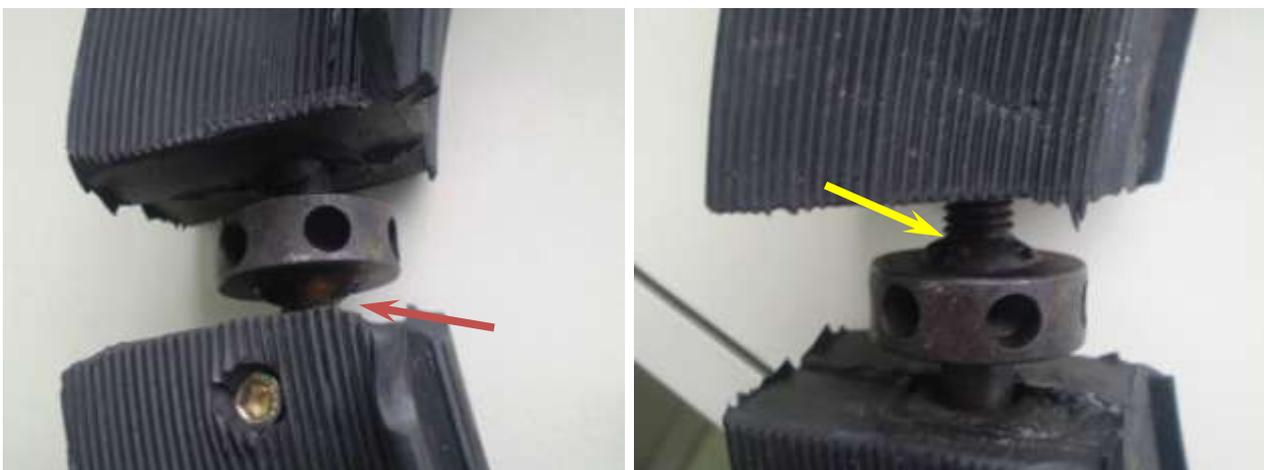
Contudo, em uma das amostras disponibilizadas, o conjunto de rosqueamento existente no equipamento apresentou pequenas regiões de oxidação na solda entre parafuso e corpo para encaixe de ferramenta de rosqueamento, durante o período de análise.

É sabido que toda solda é uma região de fragilidade em estruturas metálicas, uma vez que a composição metálica desta estrutura sofre alterações com a variação de temperaturas durante o processo de soldagem. E diante o ambiente em que o equipamento avaliado está submetido, onde o mesmo está imerso em ar sob altas pressões, sofre com a variação abrupta de temperaturas devido a rodagem do conjunto pneu/roda, e a presença de oxigênio e água no gás que enche o conjunto pneu/roda, e a frequência de uma rotina cíclica de esforços (naturalmente gerados pela rotação do conjunto pneu/roda), o que dispõe ao componente metálico um ambiente hostil e pouco favorável à preservação de suas características iniciais.

Caso a proteção anticorrosiva não seja observada, a evolução desta oxidação pode se dar de tal forma que evolua a problemas como fraturas ou fadigas desta estrutura, sendo este um item estrutural do equipamento em análise.

Figuras 8 e 9: Região onde foi detectada oxidação na estrutura do parafuso de fixação

A recomendação é que o tratamento anticorrosivo da peça seja alterado ou melhorado, visando não deixar este ponto de fragilidade da estrutura (solda) vulnerável.

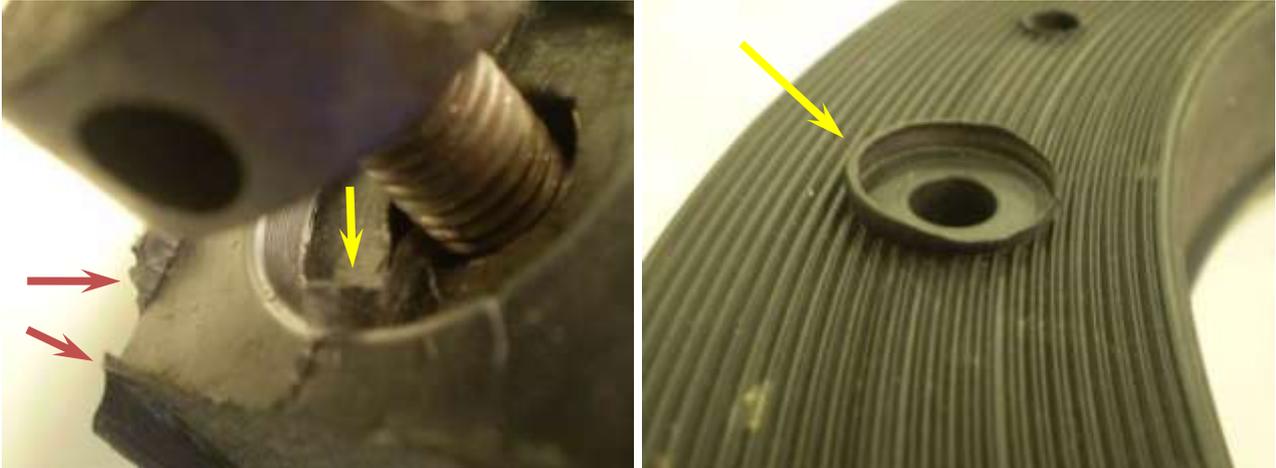
Figuras 10 e 11: Exemplo de regiões onde foram detectadas a presença de rebarbas no conjunto. Este tipo de problema de acabamento não causa prejuízo às funcionalidades.

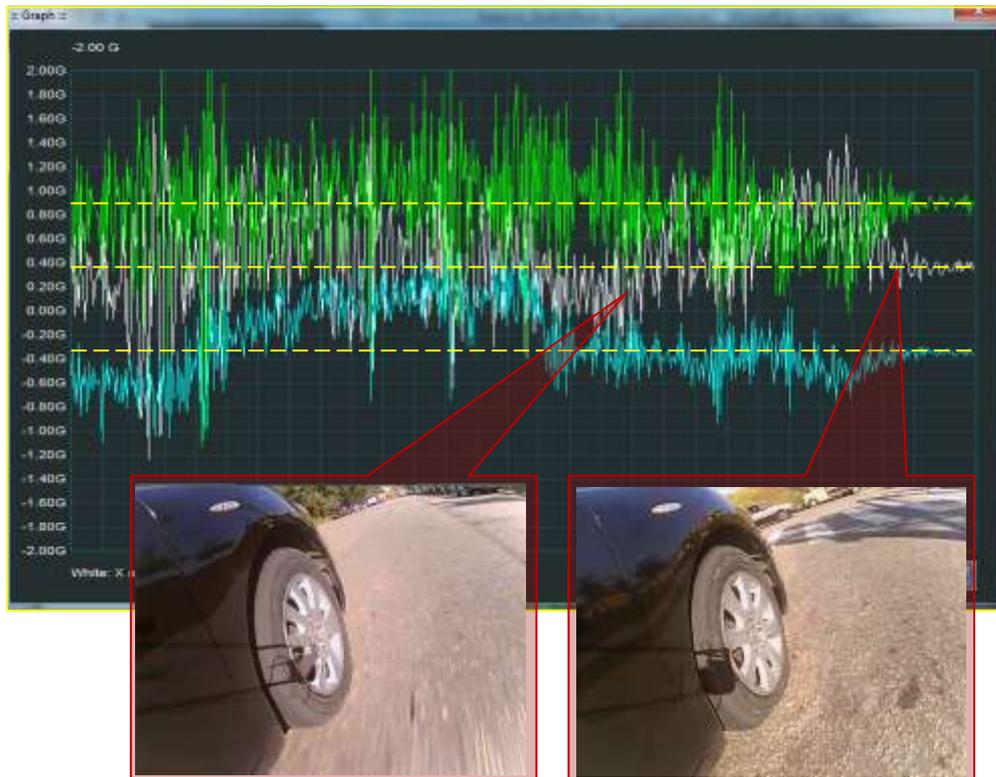
Figura 59: Na última volta realizada (no momento demonstrado no gráfico), notou-se a perda de eficiência do sistema de freios do veículo

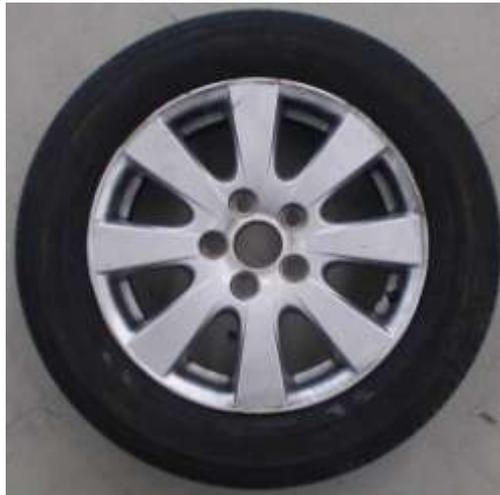
Figura 61: Condições finais do pneu testado sem pressão interna

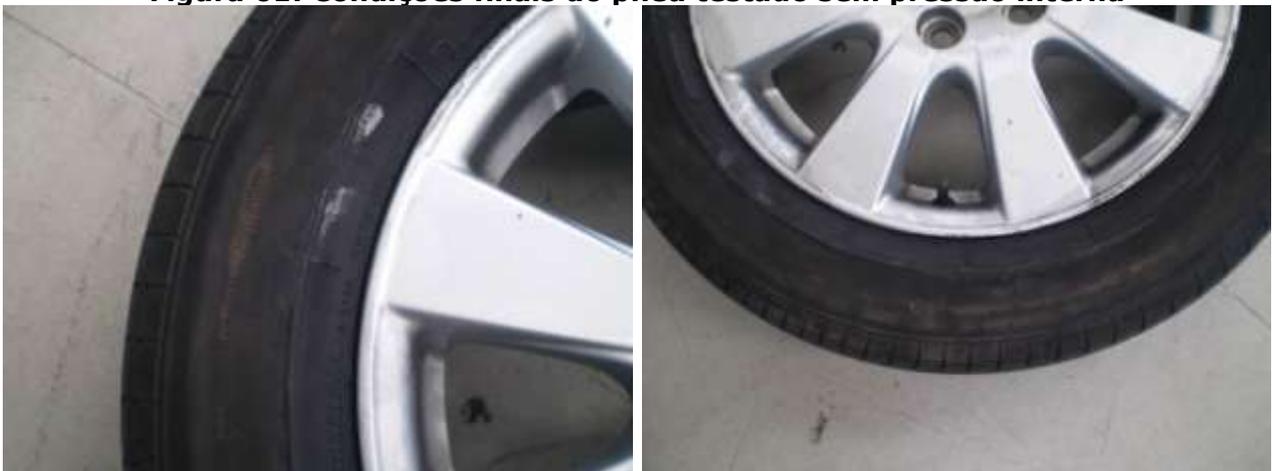
Figura 62 e 63: os flancos laterais do pneu submetido a testes apresentaram desgaste atípico, em função de tráfego por vários quilômetros sem pressão.

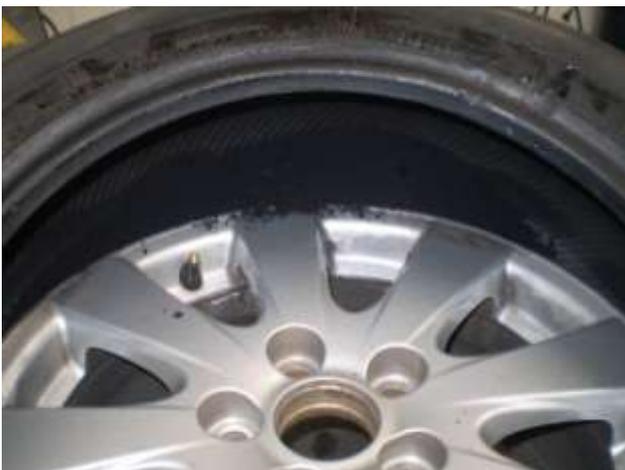
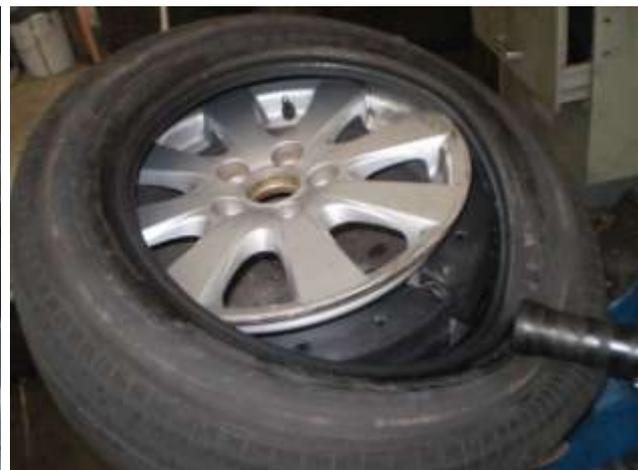
Figura 66 e 67: Conjunto pneu/roda submetidos aos testes sem pressão interna: constatou-se que o acessório se deslocou de seu local de instalação e fragmentos resultantes do desgaste do acessório e liner do pneu

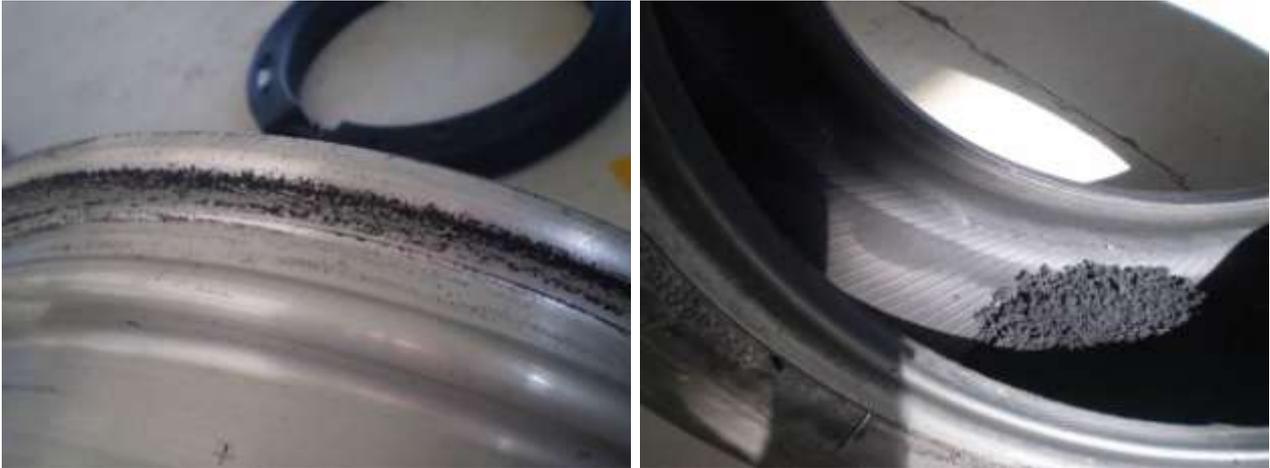
Figura 68 e 69: Constataram-se sinais de atrito entre flange da roda e talão do pneu no conjunto utilizado sem pressão durante os testes

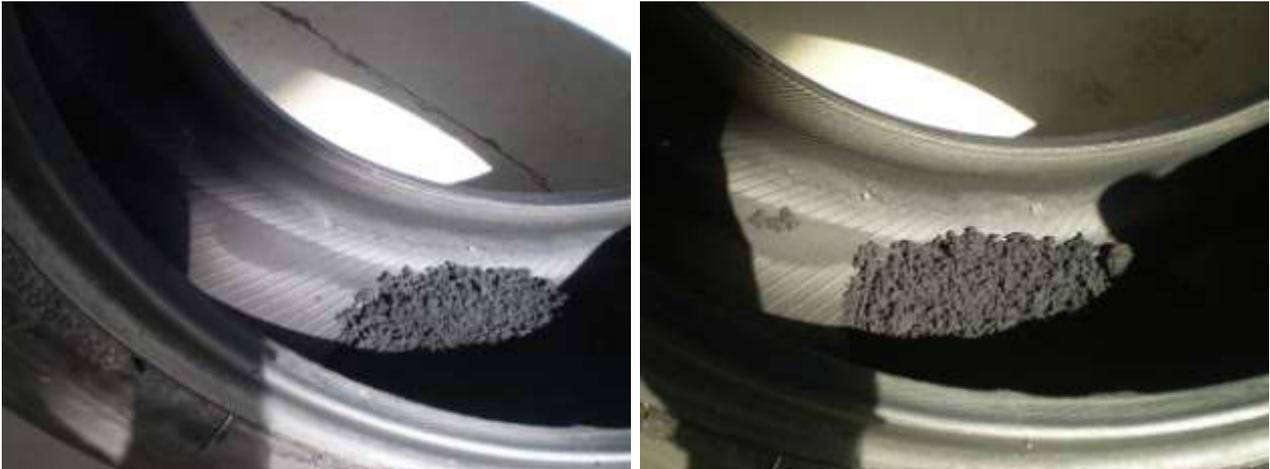
Figura 72 e 73: observa-se acima a região de contato entre o flanco lateral interno do pneu e o piso, provocando os danos observados no liner

Ressaltamos que foi inserido, após os testes, pressão no conjunto em análise, na ordem de 30 psi (ou aproximadamente 2 bar, como recomendado pelo fabricante do veículo), sendo que o ar inserido não se manteve no interior do pneu, devido aos danos ocorridos na camada liner do pneu, que é o responsável em reter o ar comprimido que é inserido neste ambiente.

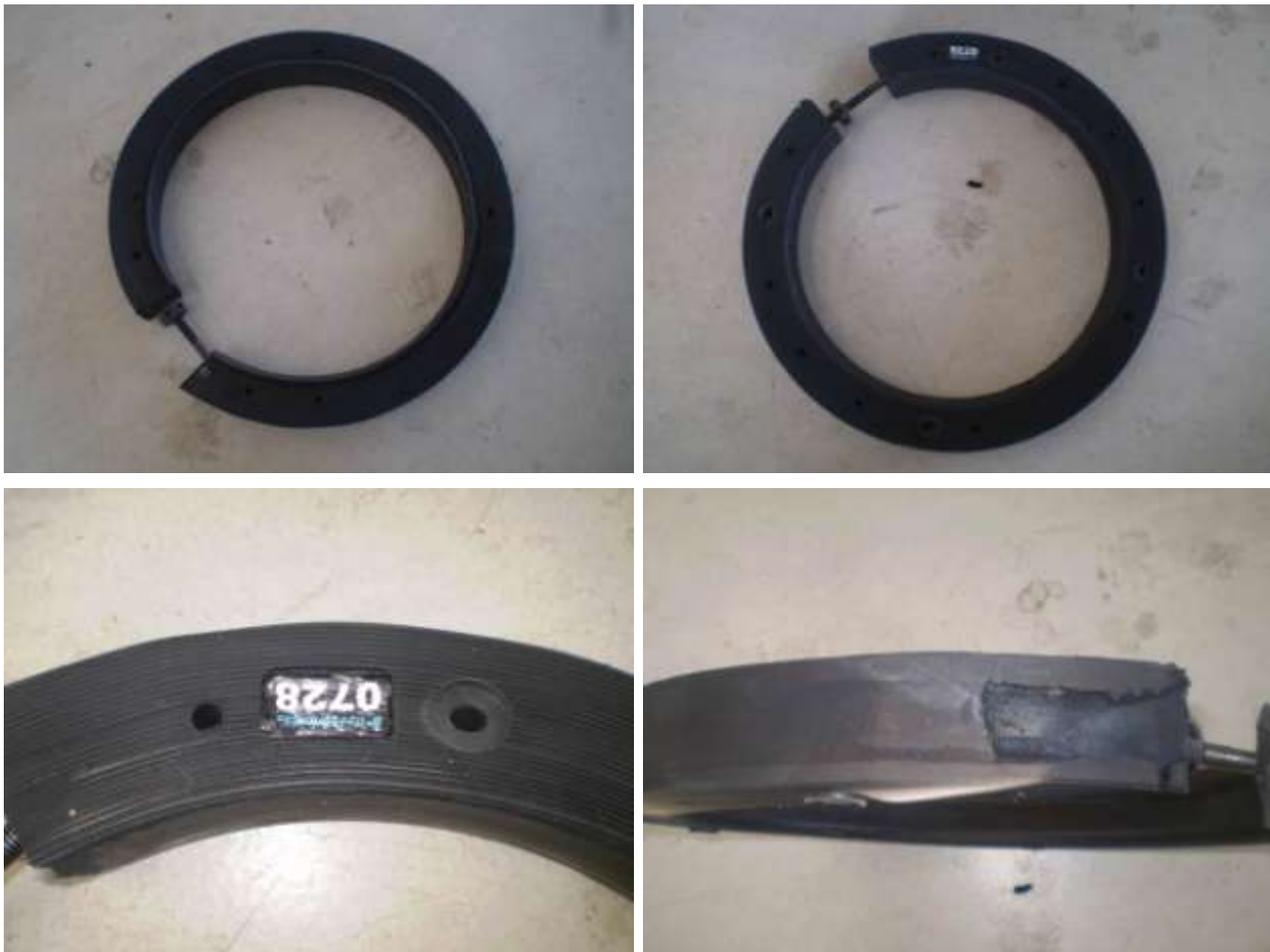
Figuras 74, 75, 76 e 77: Acima demonstramos o sistema Cinturão de Segurança, que sofreu desgaste em sua porção radial

- O equipamento inserido no pneu que sofreu o esvaziamento apresentou-se desgastado radialmente, em função do atritamento do recurso Cinturão de Segurança contra a superfície interna do pneu (liner), apesar dos danos causados no pneu, o sistema ofereceu dirigibilidade do veículo em duas etapas de testes (31,2 km e 40,6 km), sendo que os testes somente foram finalizados em função do superaquecimento de freios do veículo, conforme esclarecido no transcrever do relatório. Vale informar ao usuário final sobre o risco de utilização do acessório Cinturão de Segurança com carga incidente por período prolongado, visto que o mesmo pode causar o superaquecimento do sistema de freios, o que trará prejuízos a dirigibilidade com segurança do veículo.

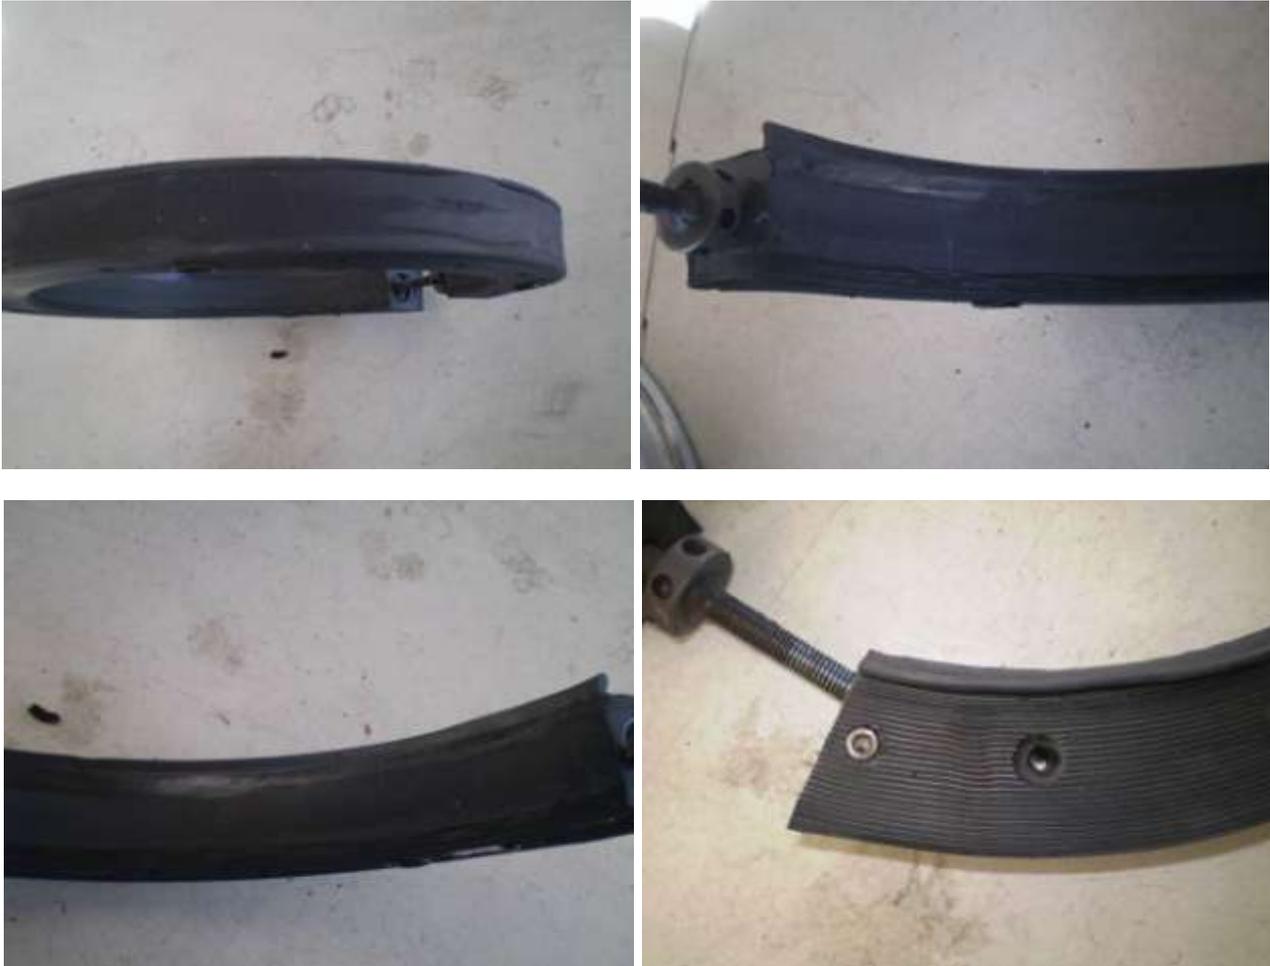
Figuras 78, 79, 80 e 81: Demonstra-se o desgaste radial externo do equipamento e a porção radial interna, praticamente preservada em relação às condições iniciais de instalação. A última foto demonstra pequena flexão na região onde é embutida a ancoragem do parafuso de fixação do equipamento
