**Avaliação Técnica de
Produtos e Equipamentos**

**CINTURÃO DE
SEGURANÇA – RODAS E
PNEUS**

**Cinto Protetor de
Roda para Veículos
Shield Tires & Wheels**

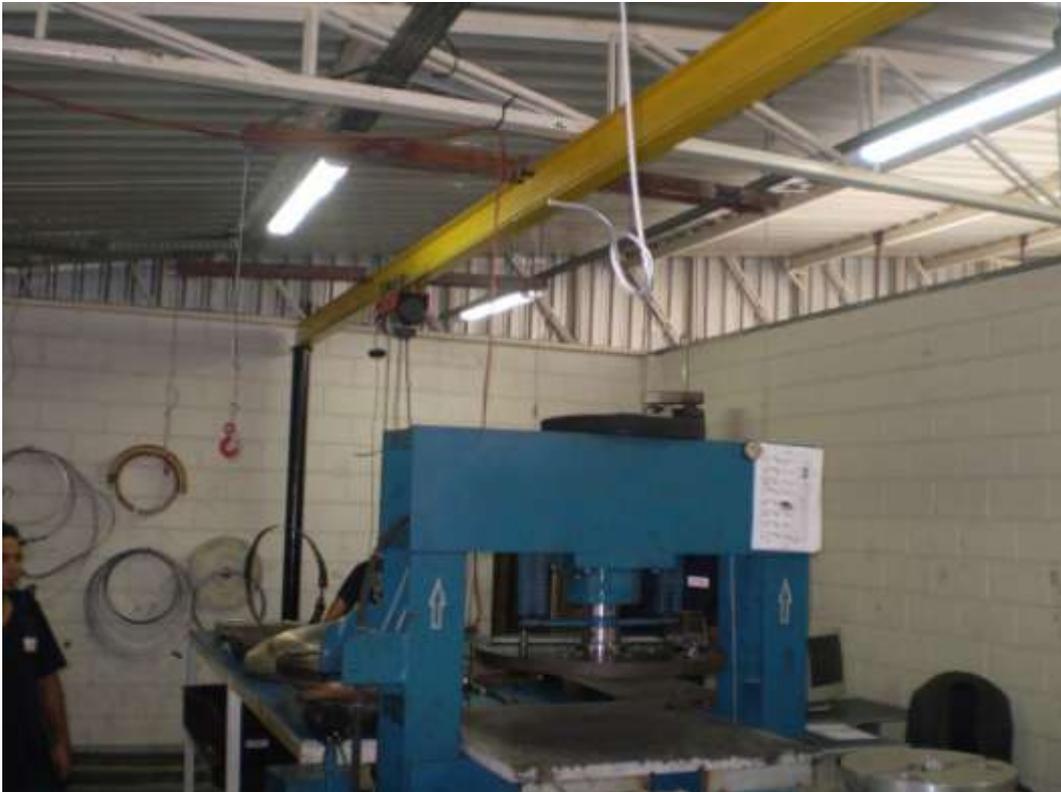
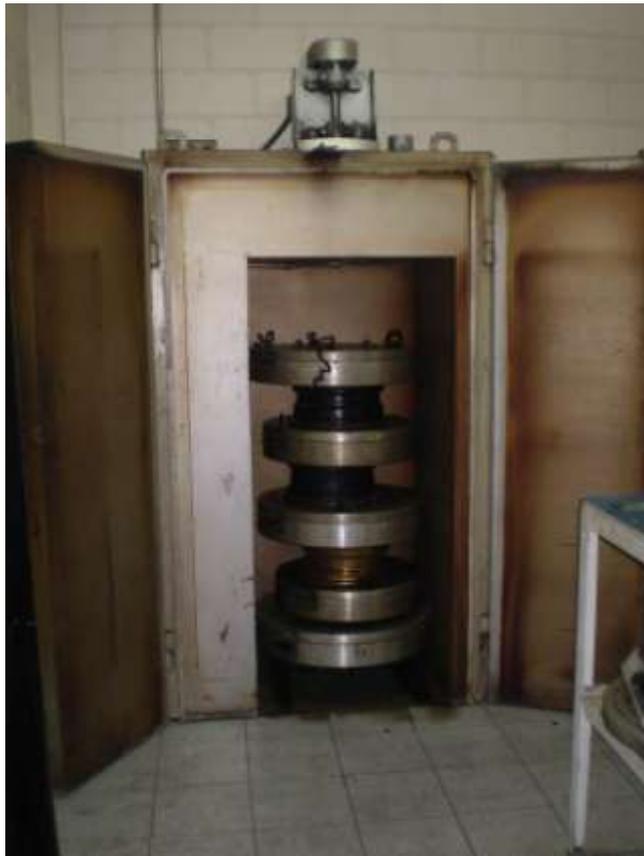
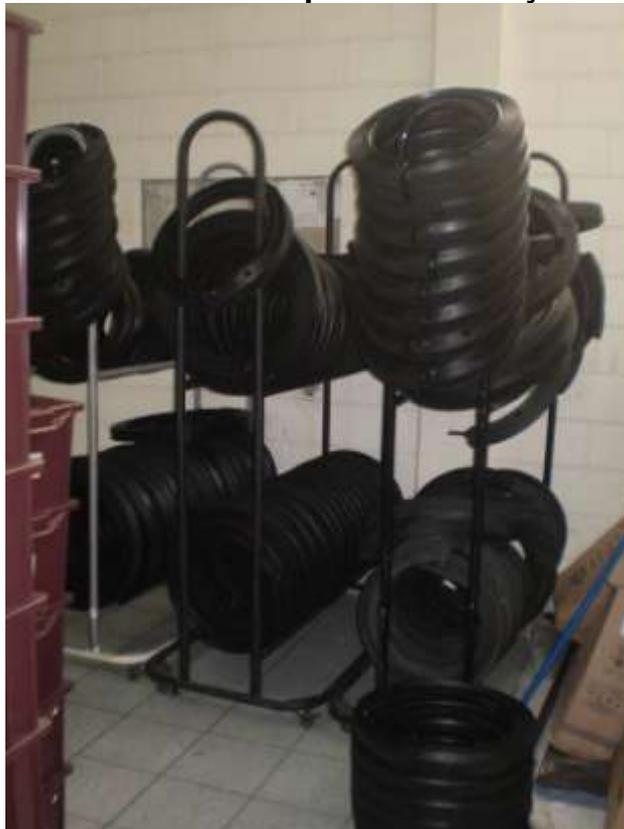
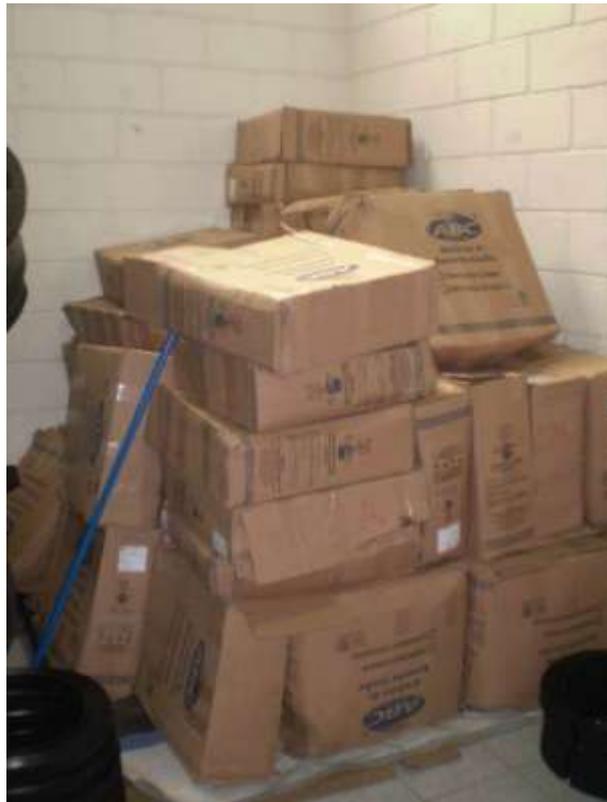
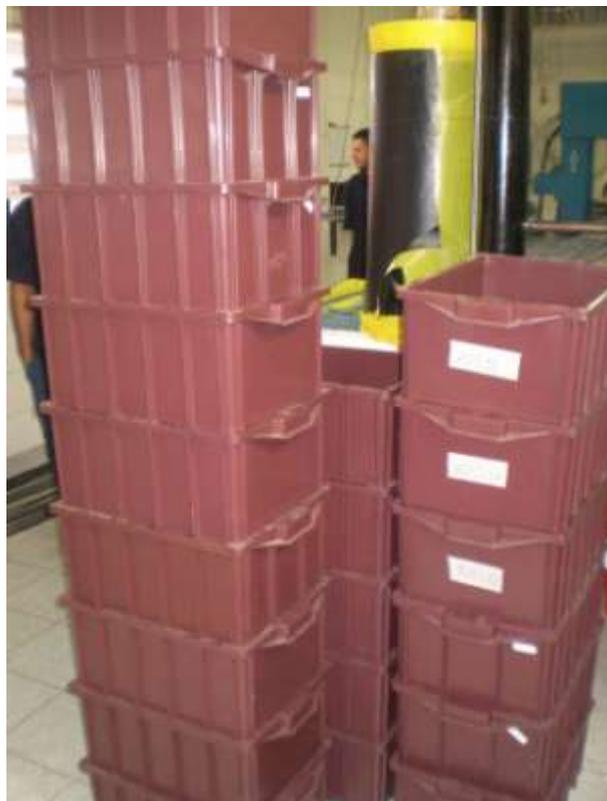
Figura 3: Vista geral do espaço de produção do equipamento em análise.

Figura 4: Vista do forno utilizado para vulcanização do equipamento.

Figura 5: Vista do estoque de produtos acabados

Figura 6: Vista de parte do estoque de matéria-prima

Figura 7: Vista de estoque de produto parcialmente manufaturado, aguardando próxima fase do processo produtivo

Resultado da avaliação: Apesar de ser um espaço simples e bastante compacto, o setor fabril da empresa dispõe dos recursos necessários para a produção do equipamento em análise dentro de critérios de segurança e limpeza.

No que se diz a organização do ambiente, entende-se que existem oportunidades de melhoria do ambiente de trabalho, como por exemplo, o espaço utilizado para trabalho ser compartilhado com o espaço reservado para o estoque de produtos acabados e semi-acabado e de matéria-prima. O fato de se trabalhar com um espaço compartilhado incide em riscos aos processos produtivos, podendo implicar em perda de tempo em processos improdutivo (como por exemplo, procurar da matéria-prima correta para a aplicação no produto semi-acabado durante o processo fabril).

Outro fato é a não observância da utilização de EPI's (Equipamentos de Proteção Individual), necessários para proteção de profissionais envolvidos na produção, sendo isto um fator que trás riscos à empresa, quanto à questão trabalhista, além do risco ao próprio profissional envolvido na atividade.

Contudo, estes fatores não desabonam ou condenam a confecção do produto em análise, porém a não observância destes itens poderão incidir diretamente na qualidade do produto final. Com a organização do espaço de trabalho, há chances de aumento direto na produtividade e lucratividade. Quanto aos EPI's, são itens obrigatórios por legislação brasileira vigente, e deverão ser utilizados.

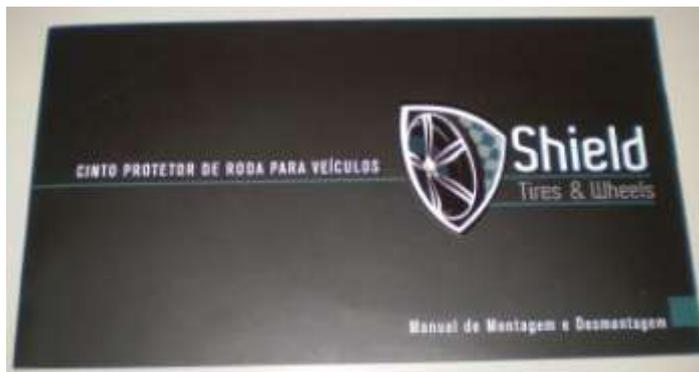
O Manual de Montagem e Desmontagem é apresentado em papel cartonado, com figuras e ilustrações sobre a instalação do equipamento. O conteúdo atende as necessidades básicas de informações aos usuários do equipamento. A única recomendação fica por conta de procedimento de revisão da instalação do Cinturão de Segurança, que deve atender a uma periodicidade.

Figura 15: Aparência do Manual de Montagem e Desmontagem disponibilizado

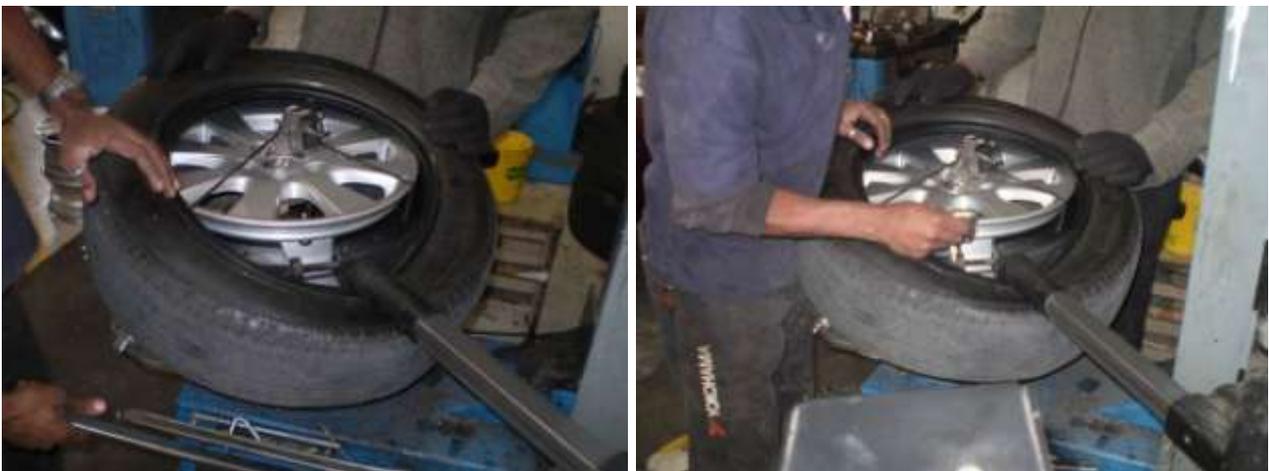
- Neste ponto, a amostra nº 0727 apresentou problemas no rosqueamento, sendo necessário o envio do equipamento para o fabricante, com o intuito de "ajustar" a rosca para a fixação do acessório Cinturão de Segurança na roda do veículo de testes, procedimento que foi executado com sucesso;

Figuras 21 e 22: Preparação, acesso e inserção de ferramenta específica ao sistema de rosqueamento

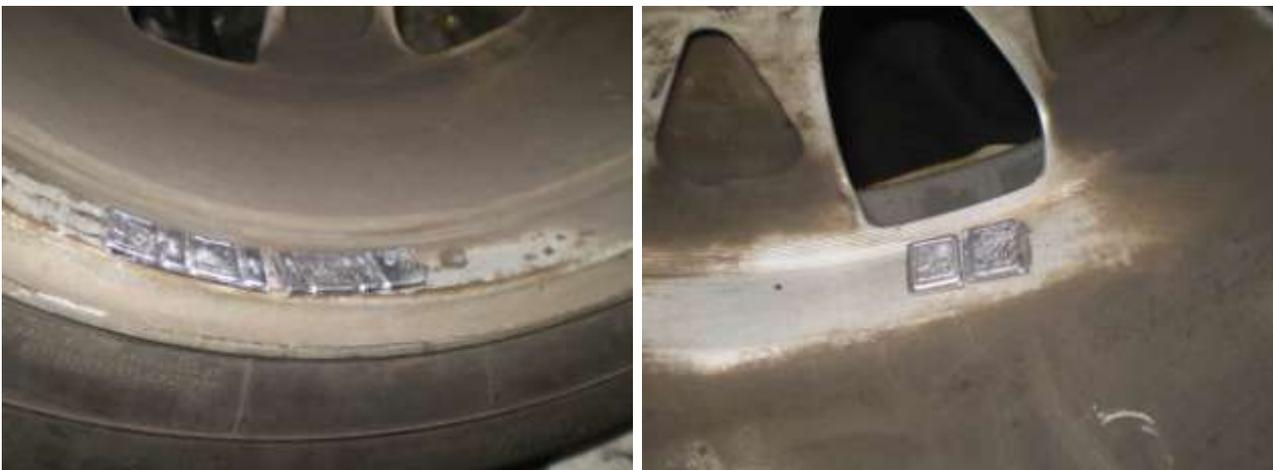
Figuras 25 e 26: Modelo de roda balanceada, sendo que houve inserção de peso na banda externa e interna da roda, de acordo com o procedimento de balanceamento

- No balanceamento foram necessárias as seguintes inserções de pesos nas rodas. Após esta inserção do peso, o sistema pneu/roda apresentou estabilidade durante o giro:

* Trata-se do valor gravado no corpo do contrapeso, porém observa-se corte no corpo do contrapeso, que incide na redução da massa do mesmo.

Os valores inseridos foram considerados normais para o tipo de roda utilizada, que já eram usadas e já contavam com desbalanceamentos provocados pelo uso rotineiro deste componente do veículo;

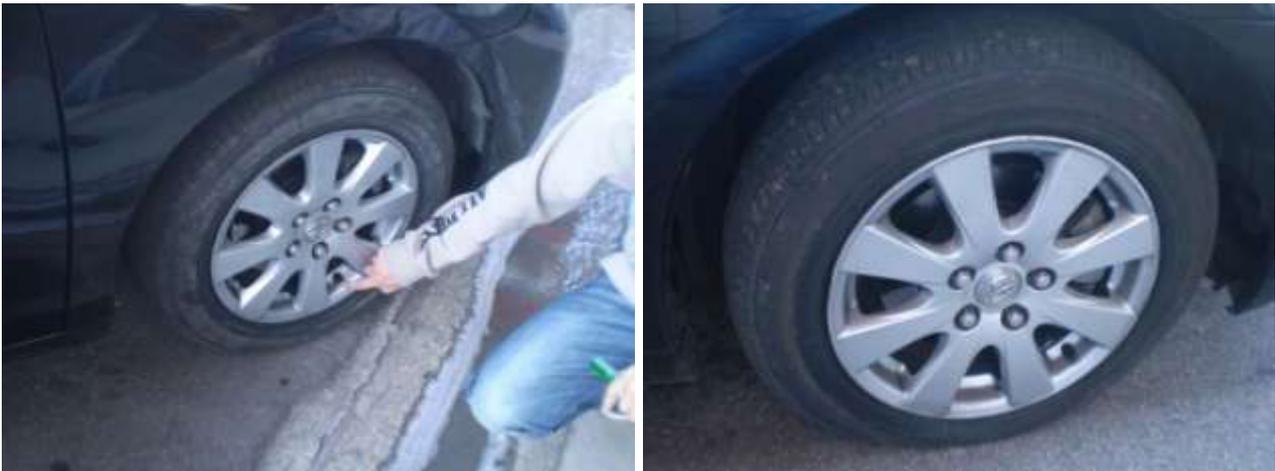
figura 44 e 45: Murchamento do pneu que foi escolhido para execução dos testes e pneu sem pressão de ar interno

Note que o pneu escolhido detinha de boas condições, já apresentava condições de uso por algum tempo, sendo avaliado como pneu “meia vida”. Contudo, ainda detinha condições de rodar por muitos quilômetros até atingir sua marca TWIⁱⁱ constante na banda de rodagem.

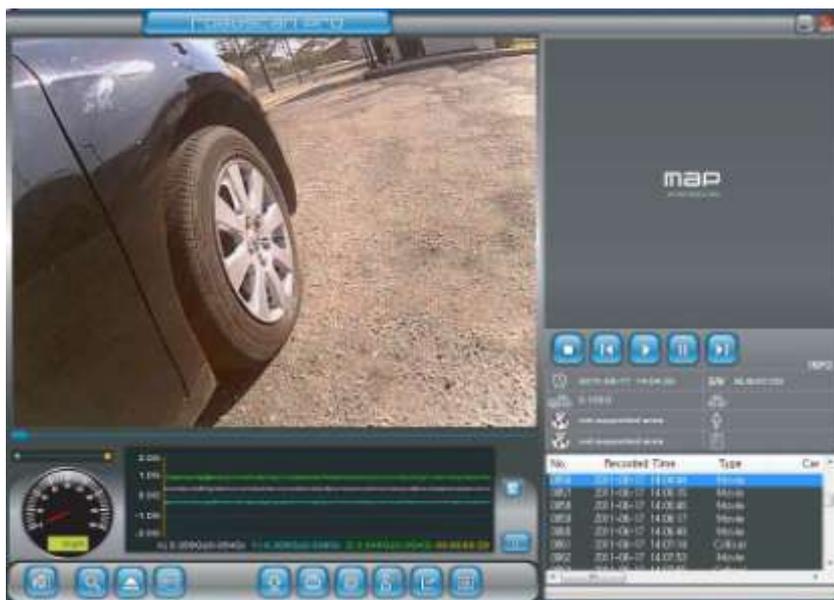
figura 46: Tela do software do recurso Caixa Preta Veicular, com momento de repouso do veículo de testes com pneu murcho

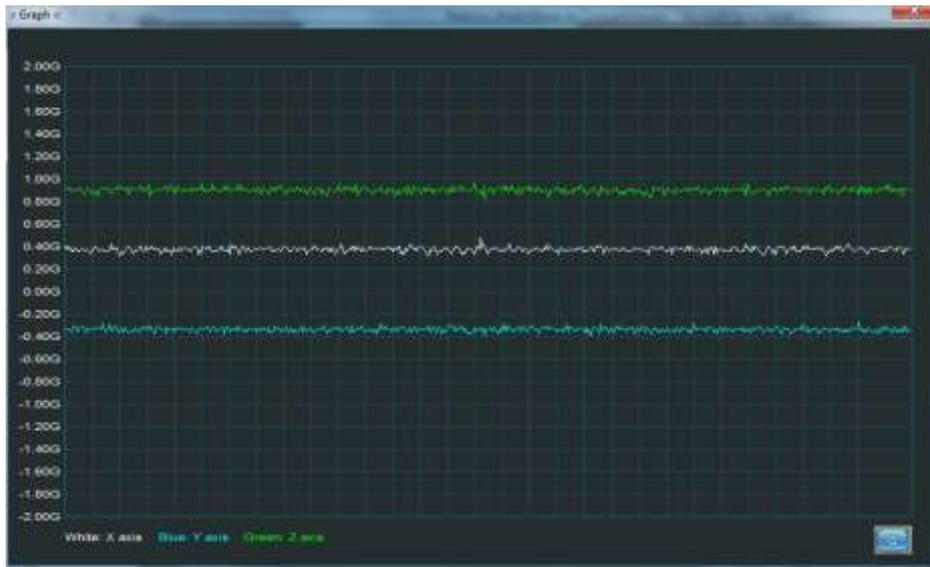
figura 47: Gráfico gerado pelo equipamento Caixa Preta Veicular, com momento de repouso do veículo de testes com pneu murcho.

Note que as linhas apresentam uma estabilidade ao passar do tempo (as pequenas variações que ocorrem em todos os eixos são decorrentes da vibração do motor do veículo em funcionamento). Desta forma, este é o parâmetro referencial (linha 0) para o estudo de forças que agiram no equipamento avaliados. Na tabela abaixo, descrevemos a linha referencial de cada eixo, constatado no próprio software do recurso Caixa Preta Veicular, e que será inserido através de linhas em amarelo nos gráficos a seguir:

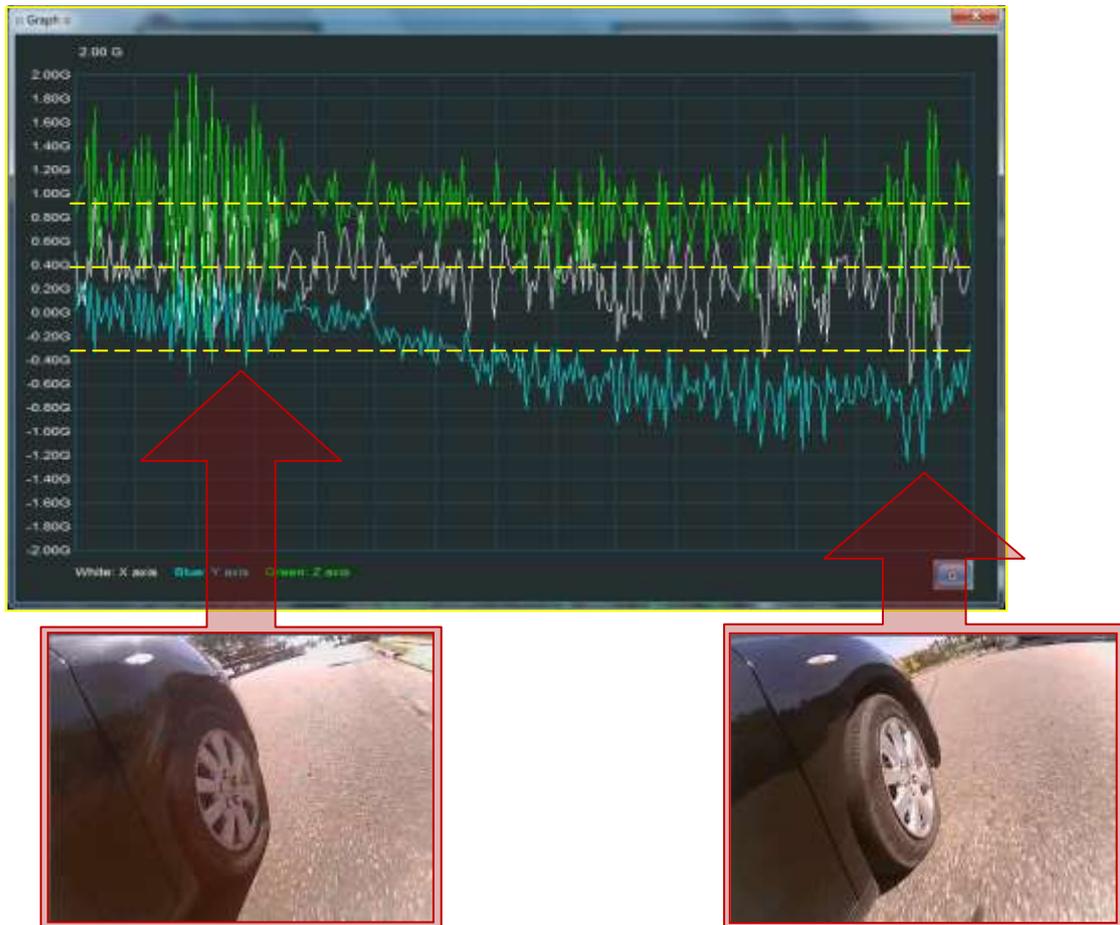
Figura 49: Observa-se neste quadro duas situações que ocorreram com o pneu do veículo de testes em relação ao eixo Y (aceleração transversal)

Analisando-se o gráfico acima, temos duas situações para avaliação. A primeira demonstra a flexão do pneu para a direita, sendo que o Cinturão em análise fornece suporte para a rodagem, e conseqüentemente, sofre esforços transversais ao seu corpo. A aceleração lateral foi de 0,57 g.

Na segunda situação, a flexão ocorre para a esquerda, em função do tráfego do veículo em curva para esquerda. A aceleração lateral no componente corresponde à 0,9 g, causando esforços transversais no acessório instalado no interior do conjunto roda/pneu. A diferença de tempo entre a primeira e segunda situações é de 11 segundos.

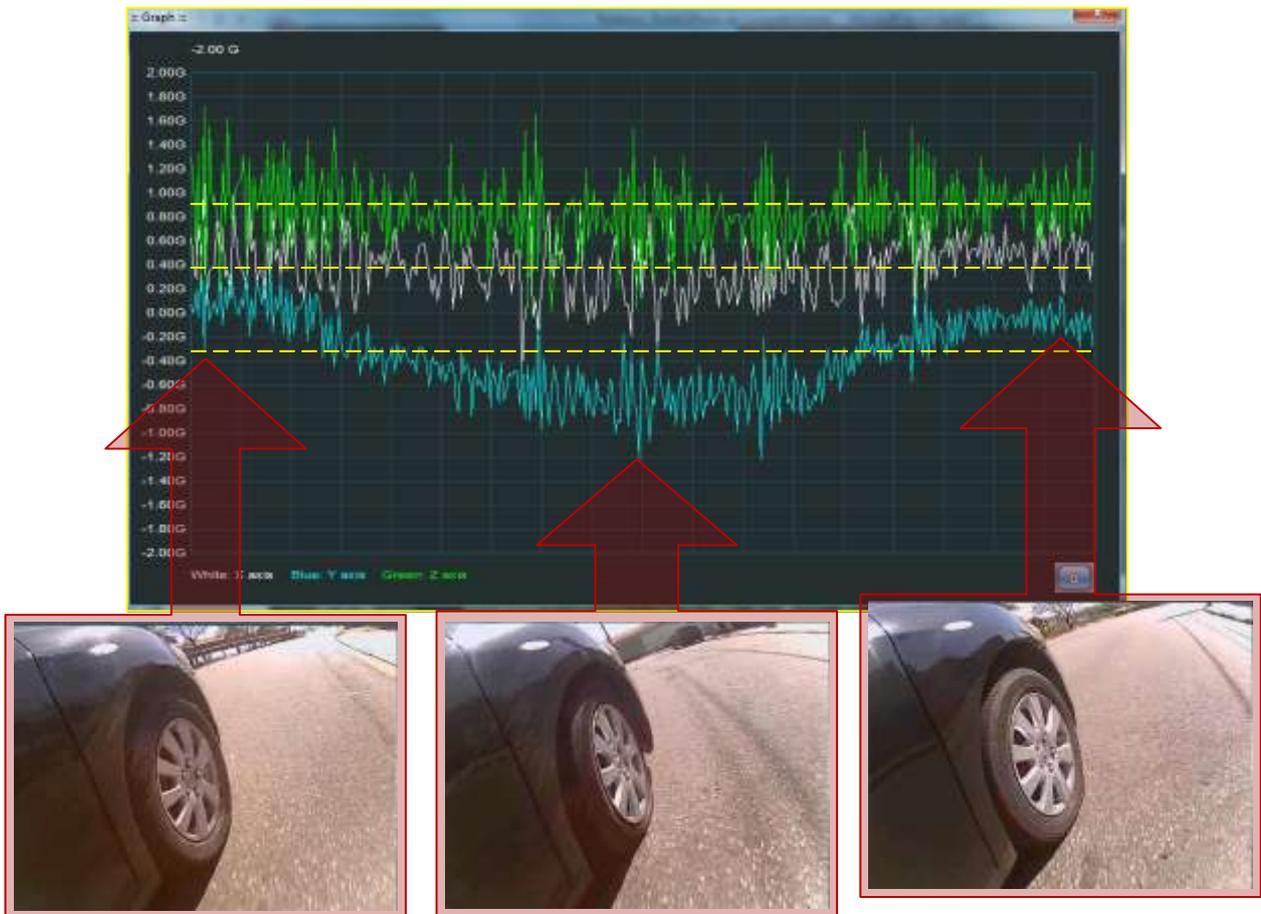
Figura 50: Neste quadro existem 3 situações que ocorreram com o pneu do veículo de testes em relação ao eixo Y (aceleração transversal) sequencialmente

Em análise do gráfico acima, temos três situações para estudo. O primeiro quadro indica a ação de $0,8g$ para com sentido a direita do Cinturão.

Na segunda situação, observamos após 9 segundos da primeira situação, a flexão do pneu para a esquerda do Cinturão em análise, sofrendo acelerações transversais ao seu corpo da ordem de $0,9g$.

Na situação desta análise gráfica, a flexão volta a ocorrer para a direita do equipamento, em função do tráfego do veículo em curva para direita. A aceleração lateral no componente corresponde aqui em $0,48g$, após 9 segundo em relação a situação anterior.

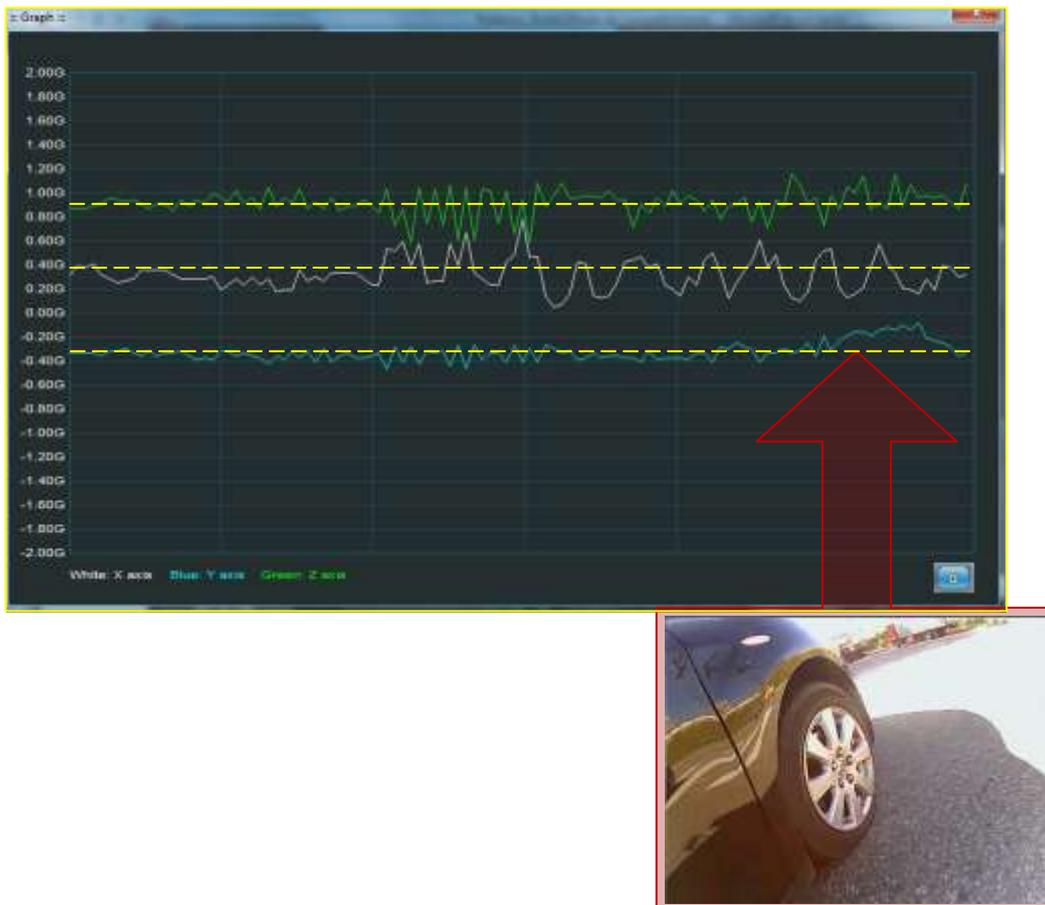
Figura 51: Observa-se torção do pneu, em sua porção que está mais adiante do ponto de apoio no piso

Observamos uma deformação elástica na estrutura do pneu durante uma curva de pequeno raio em baixa velocidade do veículo. Isto pode ser observado nos eixos Y (curva de baixo raio).

A deformação sofrida pelo pneu neste quadro causou perturbações no eixo longitudinal X do veículo, a carater de pequenos solavancos devido a deformação do pneu. A mesma característica de perturbação foi encontrado no eixo axial X do veículo, onde solavancos em relação ao movimento do veículo foram registrados.

Estas características de esforços apresentados foram entendidos como moderados, visto que o recurso Cinturão de Segurança que estava inserido no conjunto pneu/roda fazia a função de apoio ao pneu, servindo de "calço", permitindo a não destruição ou danos mais sérios a estrutura do pneu por rodar sem carga de pressão de ar em seu interior.

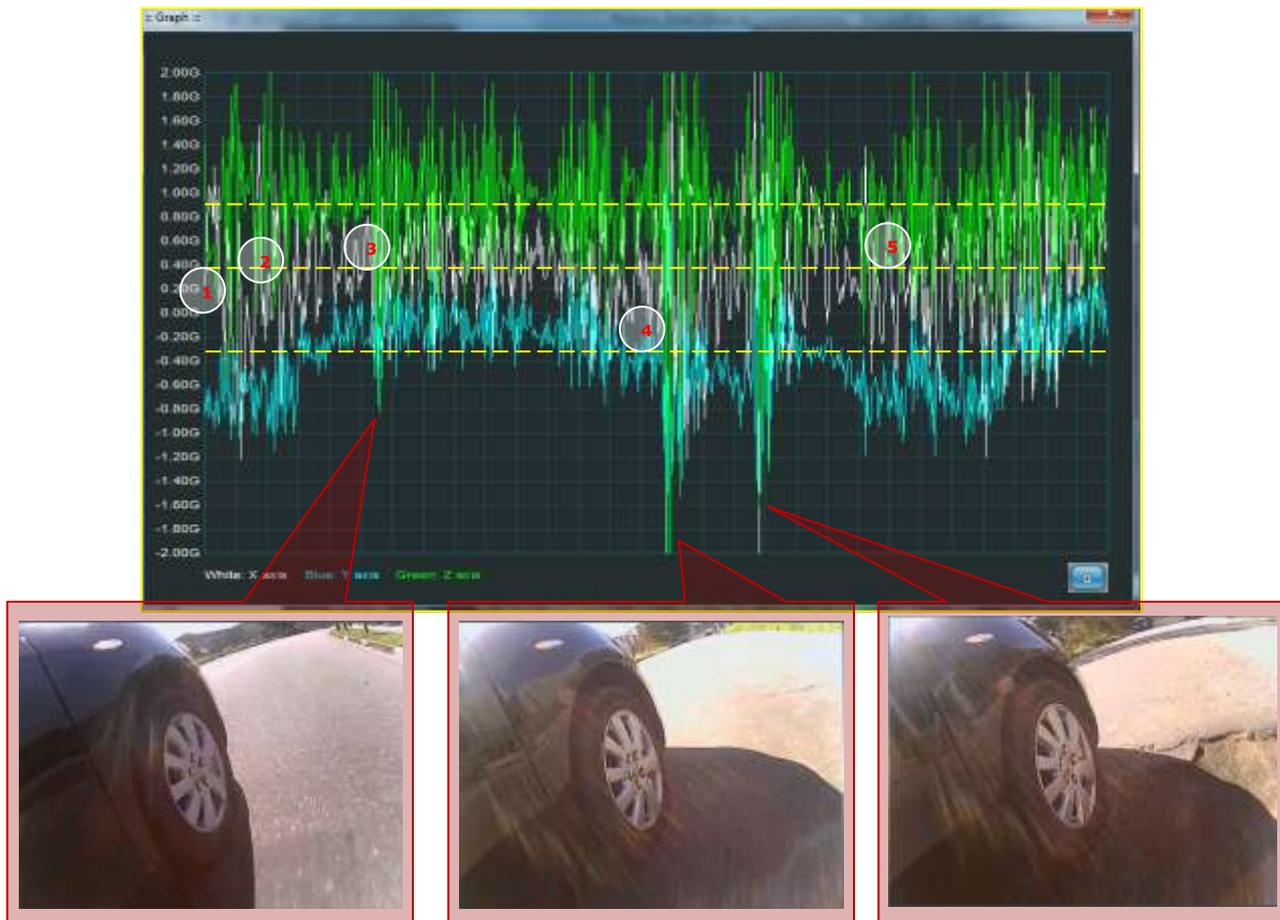
Figura 52: Nos eventos acima, verificados três pontos onde houve grande impacto do equipamento Cinturão de Segurança contra obstáculos como imperfeições na pista

As três situações acima demonstram impacto de grandes proporções (para um conjunto pneu/roda) contra obstáculos da pista, como imperfeição na pista (pequeno rebaixo), remendo no asfalto (que caracteriza um relevo com desnível positivo) e um buraco propriamente dito.

Na situação de pequeno rebaixo do asfalto durante o traçado de uma curva, observa-se alterações em todos os eixos de referência do veículo, sendo que o maior valor de aceleração observado neste ponto foi no eixo Z (referente ao deslocamento no sentido da altura do veículo), obtendo um valor de 1,74 g.

No segundo momento em análise, observa-se o pneu com o equipamento avaliado passando por um remendo desnivelado em relação à pista. Neste momento, há novamente grande perturbação em todos os eixo analisados, sendo constatado que o impacto ultrapassou o índice de 2g no eixo Z.

O mesmo fato é constatado na ultima situação descrita nesta análise, onde foi atingido um buraco com desnível negativo. Aqui, o equipamento veio a ser solicitado com acelerações acima de 2g em relação ao eixo Z do veículo.

O eixo X (em branco) demonstra variação da aceleração do veículo, sendo que é constatado uma grande desaceleração (Circulo com o nº 1), seguido de movimento do veículo engrenado

(2), aceleração do veículo (3), sutil desaceleração (4) e manutenção do movimento com o veículo engrenado (5). Isto indica uma carga de aceleração inserida sobre o equipamento no eixo longitudinal do veículo (no sentido de movimentação do mesmo), o que acarreta esforços grandes sobre o componente.

O eixo Y (demonstrado em azul) está indicado curvas traçadas pelo veículo, sendo a sequencia esquerda, direita, esquerda e finalmente direita, o que resulta em acelerações laterais sobre o componente Cinturão de Segurança avaliado.

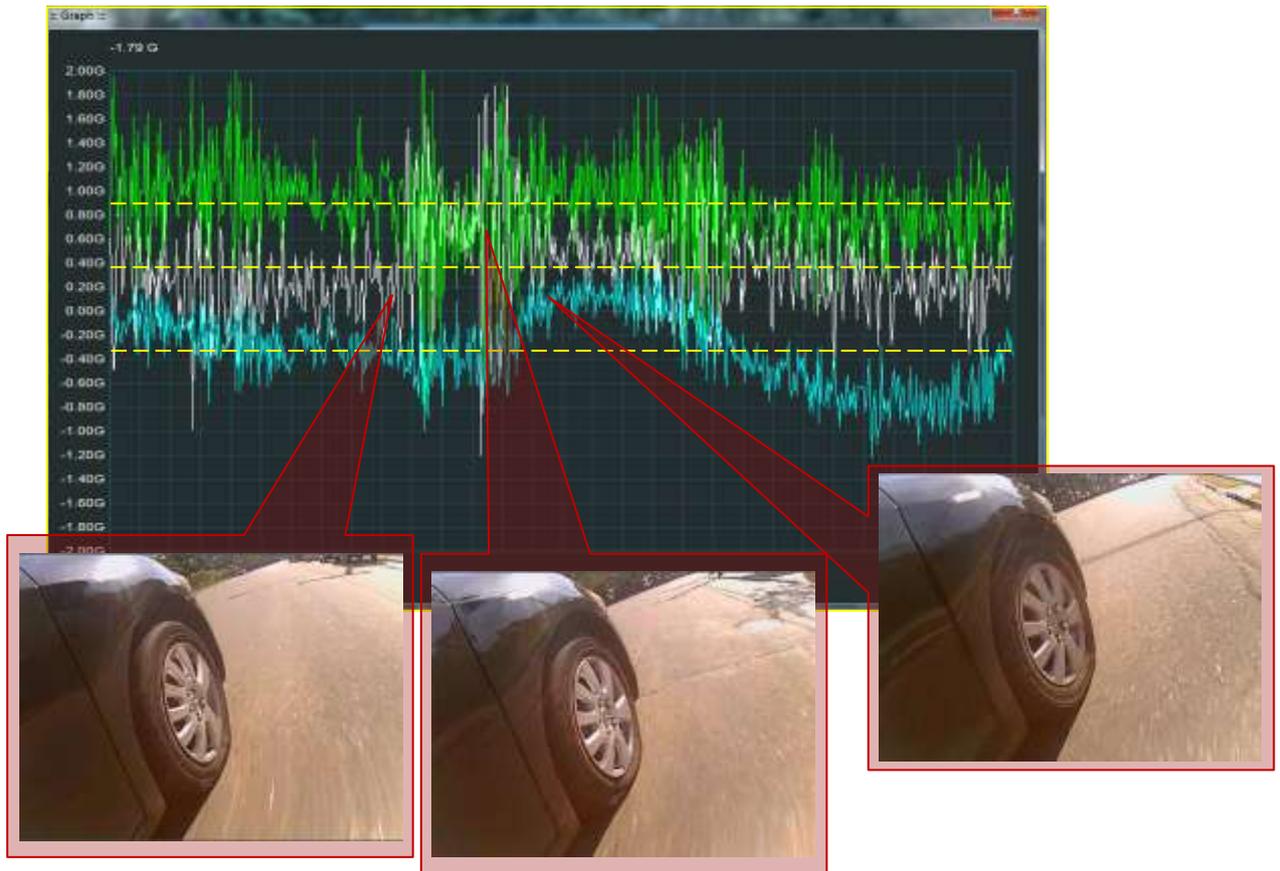
Figura 53: Observou-se ação sobre o equipamento avaliado de desaceleração brusca (situação 1), desnível na pista por remendo (situação 2) e esforço lateral do Cinturão (situação 3)

As condições indicadas na situação 1 desta análise demonstram o sistema exatamente no início da desaceleração que foi submetido em seu eixo X, por ação de frenagem do veículo, que foi da ordem de $1,27g$.

Na segunda condição, há o impacto do sistema com o Cinturão avaliado contra um desnível na via, causando perturbação em todos os eixos, contudo destacamos a desaceleração do eixo X de $1,51g$.

Por fim, destacamos os esforços laterais sobre o equipamento em análise, indicados pelo eixo Y em análise, onde indicamos uma aceleração lateral de $0,62g$.

Todos estes eventos ocorreram em um espaço de 5 segundos no total.

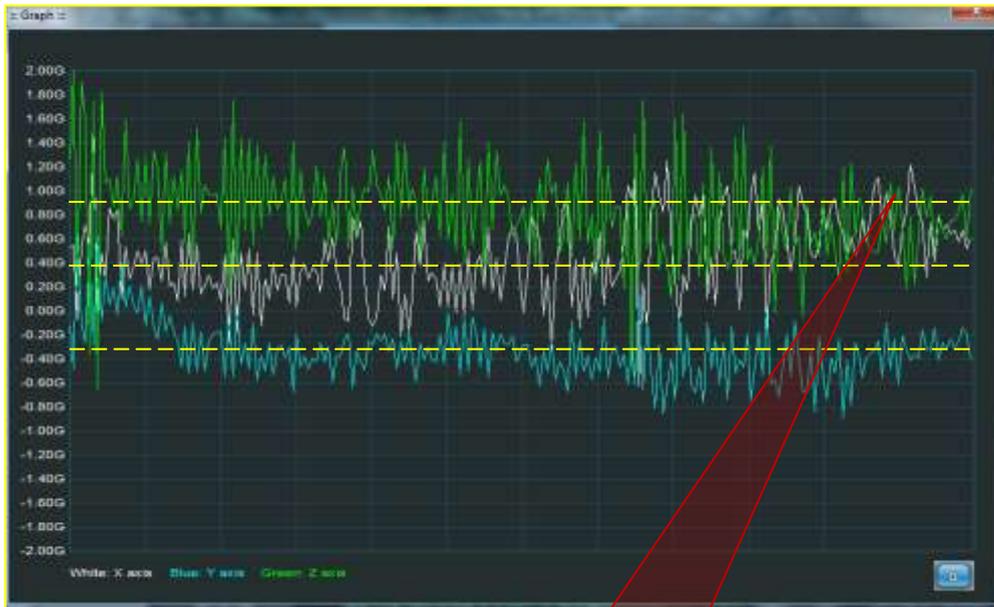
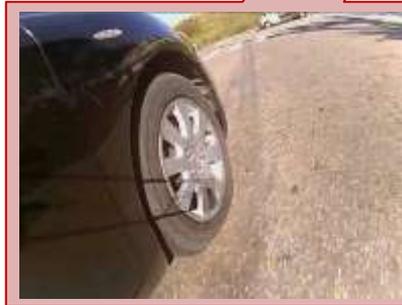
Figura 54: O momento indicado acima refere-se à frenagem forte realizada

Esta frenagem causou a desaceleração do veículo na ordem de $0,85g$, exercendo esforços sobre o equipamento em análise.

Note que o eixo Z, referente a movimentação da altura do veículo, informa movimentação do conjunto para baixo, indicando que a frente do veículo veio a abaixar com o evento frenagem ocorrido. Este tipo de movimentação é frequente em fortes frenadas (desaceleração observada de $0,74g$ no eixo Z).

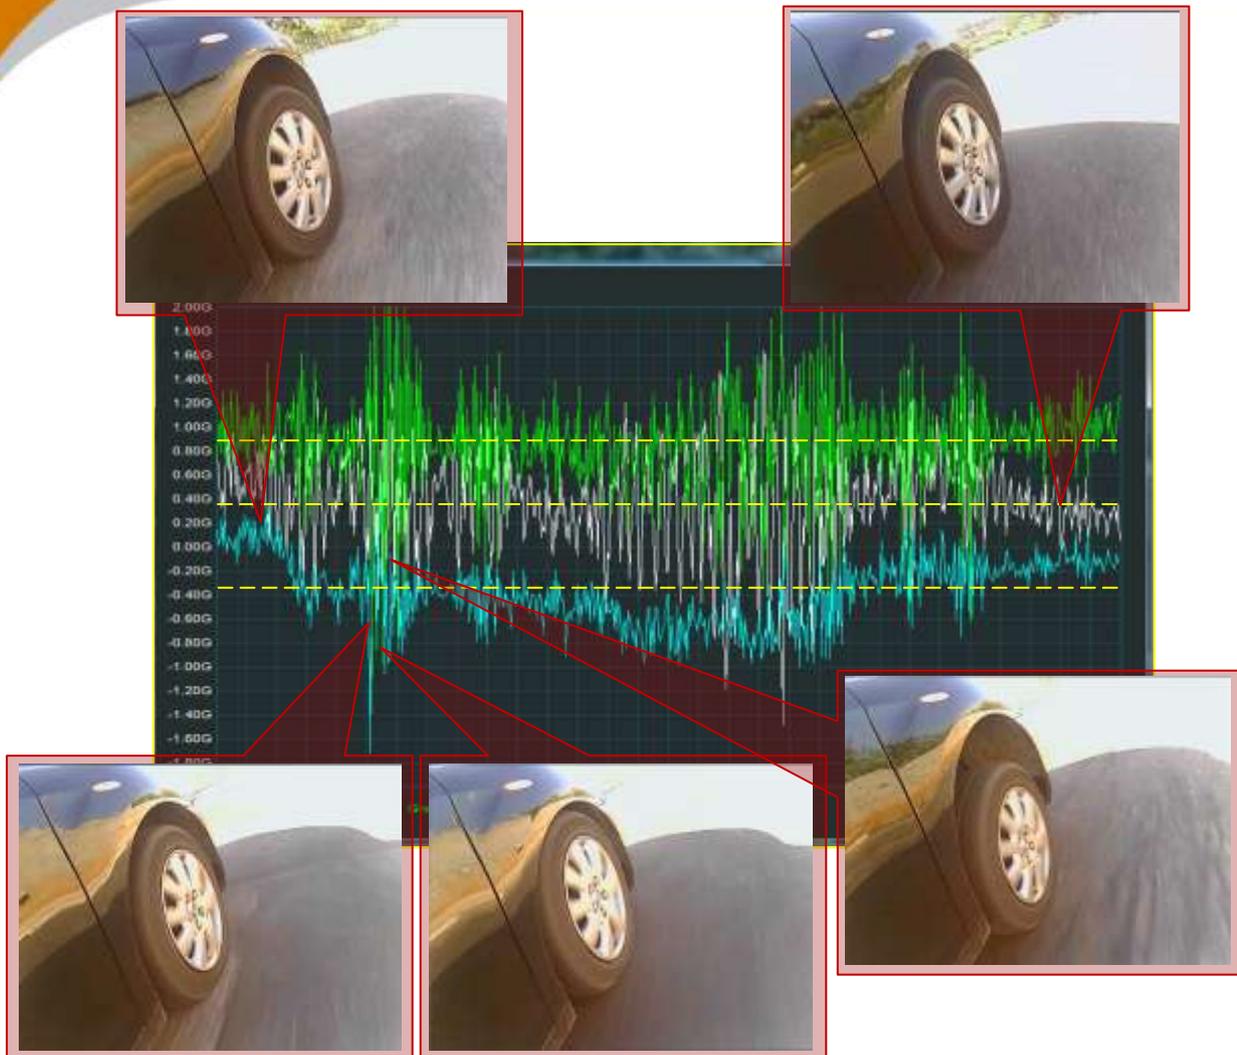
Figura 55: Destaque de três eventos referente à movimentação do veículo

Acima demonstramos na primeira foto (superior esquerda) o esforço exercido sobre o conjunto Cinturão de Segurança, em função de curva forte realizada à direita, onde as intensidades da aceleração atingem $0,71g$.

A segunda sequência destacada (inferior ao gráfico) demonstra a movimentação dos conjuntos suspensão e conjunto rodado com o acessório Cinturão de Segurança após a passagem sobre reparação de piso realizado inadequadamente. Esta passagem promoveu a movimentação intensa dos conjuntos envolvidos, atingindo acelerações de ordem de $1,39g$. A movimentação desta sequência ocorreu num intervalo de 2 segundos.

A última situação demonstra uma aceleração forte do veículo, atingindo $0,42g$ de aceleração.

Todos estes eventos ocorreram em um intervalo de tempo de 26 segundos.

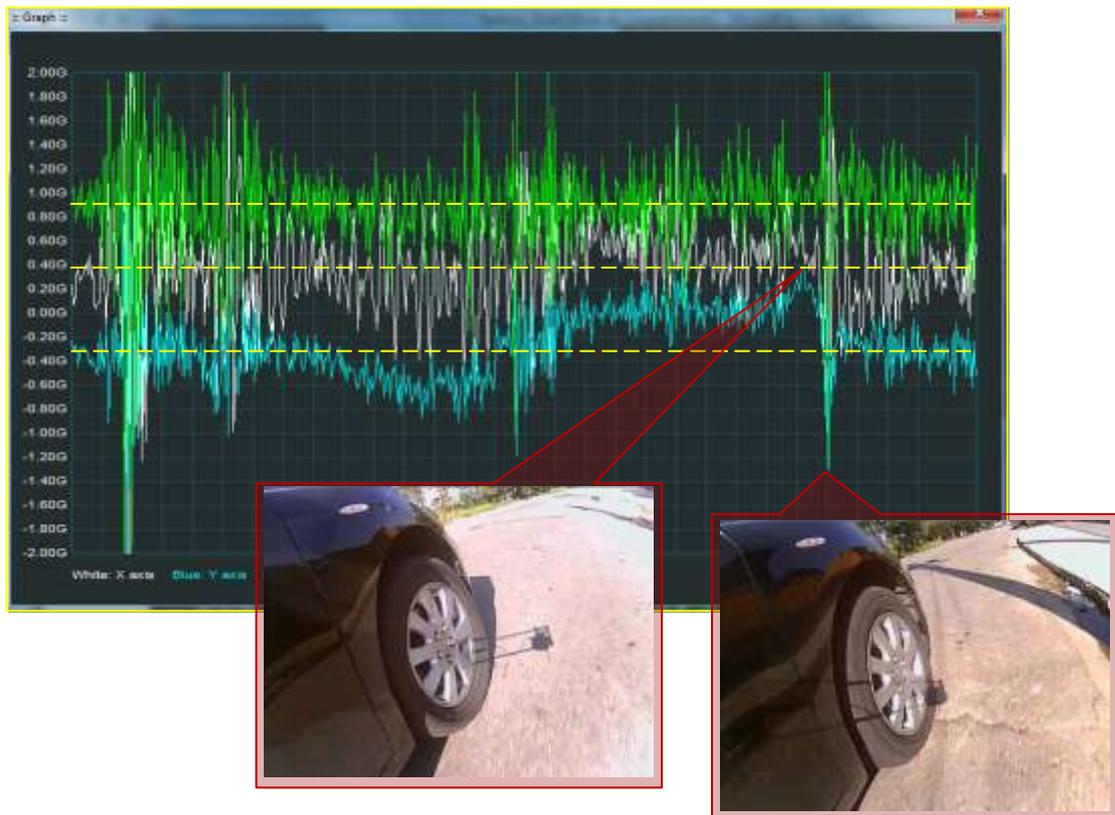
Figura 56: Esforços laterais sobre o equipamento Cinturão de Segurança e desnível no piso (remendo na pista)

Demonstra-se acima o acionamento do equipamento Cinturão de Segurança de forma transversal, ocorrendo uma aceleração lateral de intensidade $0,73g$.

Logo na sequência, houve o acionamento do equipamento com um impacto contra desnível no piso trafegado, onde esta aceleração atingiu a intensidade lateral de $1g$.

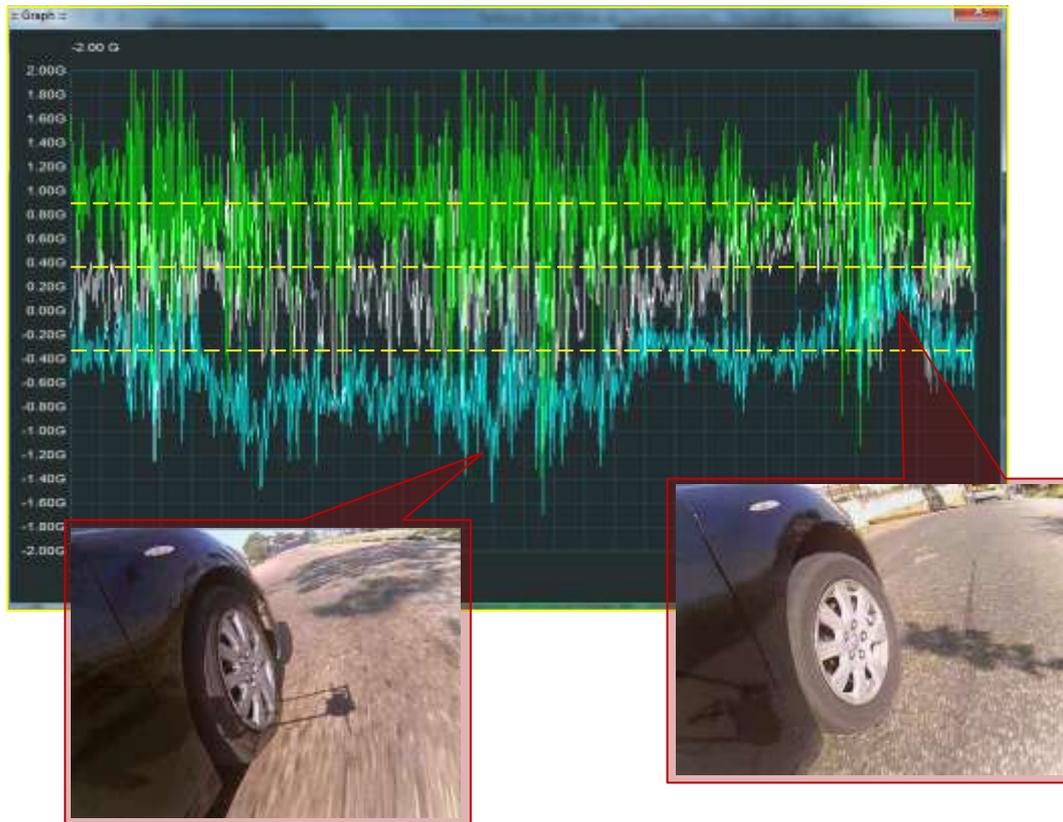
Figura 57: Esforços laterais sequenciais sobre o equipamento Cinturão de Segurança

Constatou-se que o equipamento Cinturão de Segurança sofre na situação demonstrada acima (foto à esquerda) que existiu esforços laterais da ordem de $1,37g$, uma das mais críticas experimentadas lateralmente pelo equipamento. Note que o esforço lateral, o qual este evento demonstrado faz parte, vem sendo aplicado por um período de 14 segundos, em intensidades diversas (como observado no gráfico), porém de forma constante.

Em segundo momento, o equipamento Cinturão de Segurança sofre esforços laterais contrários ao anteriormente demonstrados nesta análise, sendo que a intensidade destes esforços são de $0,76g$. O intervalo de tempo entre um evento e outro é de apenas 12 segundos.

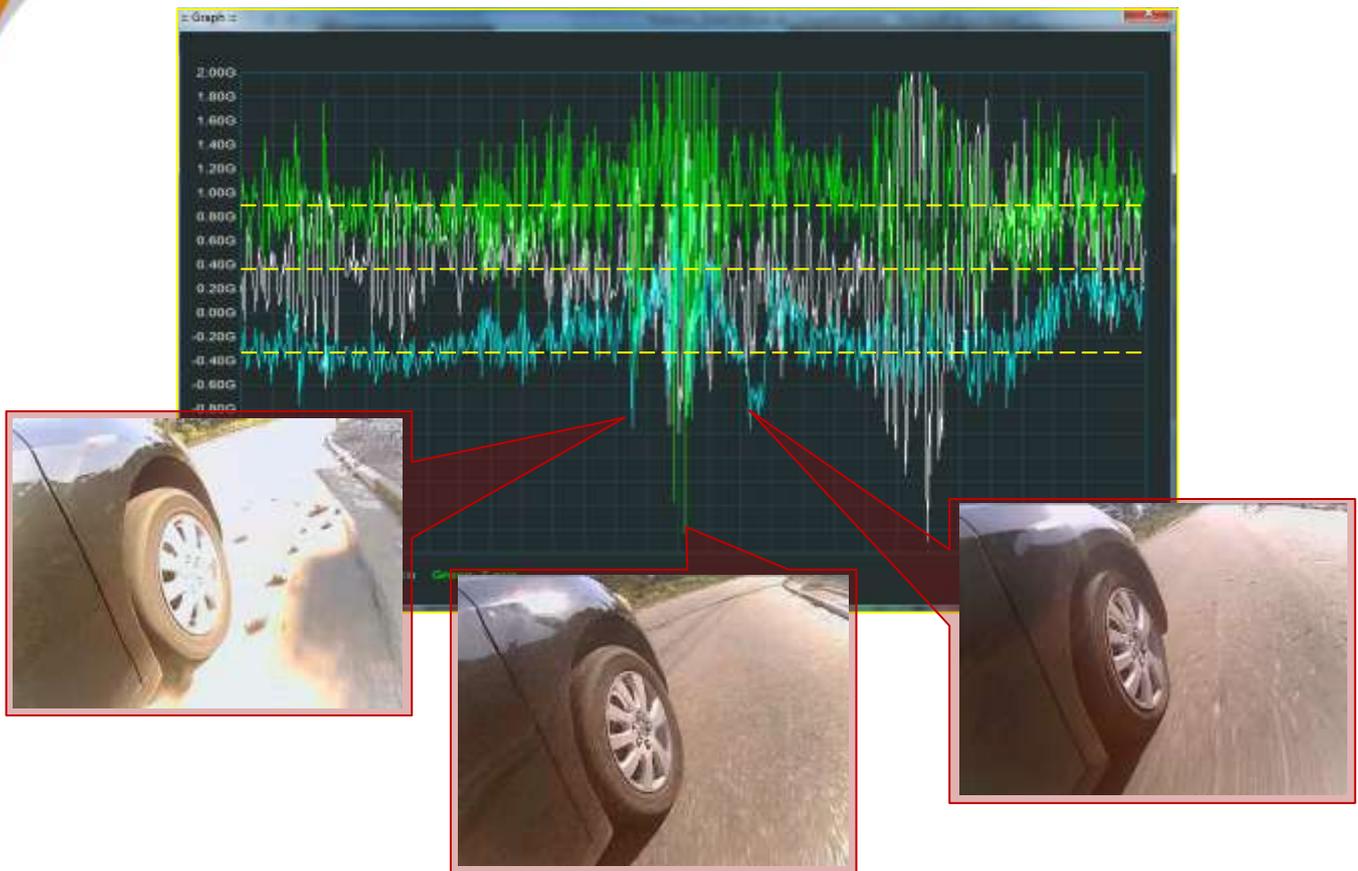
Figura 58: Esforços adversos verificados sobre o Cinturão de Segurança: passagem sobre pedras de concreto soltas sobre o asfalto, passagem por desnível da pista e desvio rápido de obstáculo

Outras situações adversas foram observadas durante o trajeto realizado com o veículo de testes utilizando o equipamento Cinturão de Segurança: a primeira que será analisada é a passagem sobre pedras de concreto lançadas sobre o asfalto, que provocam um impacto sobre o componente em análise. Isto promoveu uma aceleração de $0,62g$, além de um impacto pontual sobre o equipamento em estudo.

A próxima situação ocorrida foi a passagem por desnível na pista, sem impactos, mas que promoveu uma aceleração sobre o equipamento Cinturão de Segurança da ordem de $2,74g$ no eixo de altura do veículo (Z).

O último evento desta análise verifica uma manobra rápida, com período de 1 segundo, na qual houve um esforço lateral bastante pontual no gráfico, provendo uma aceleração instantânea de $0,64g$.

O período total de intervalo entre o primeiro e último evento desta análise é de 4 segundos.

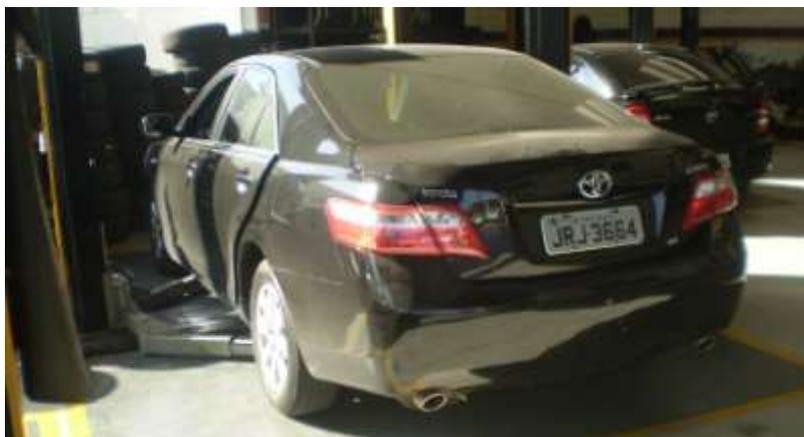
Os valores obtidos para o novo balanceamento do sistema é considerado normal após a utilização do veículo, visto o tráfego do mesmo em situações críticas, como as indicadas em testes de rotas demonstrados anteriormente.

O equipamento instalado nas rodas que não sofreram o esvaziamento de sua pressão interna se manteve dentro de condições para a continuidade do uso do recurso, sem alterações em relação ao momento em que foi instalado.

Figura 60: Situação do veículo após testes realizados

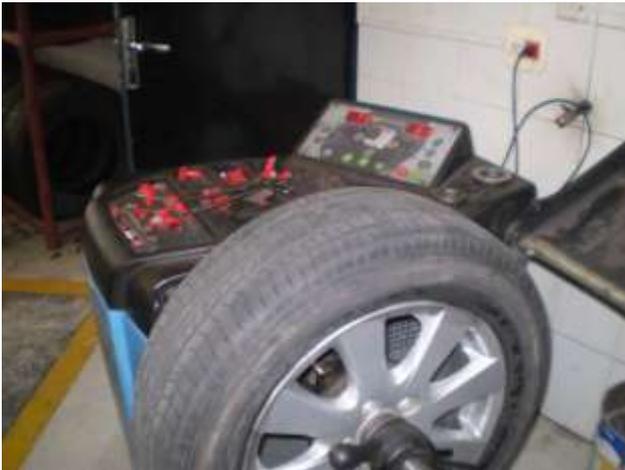
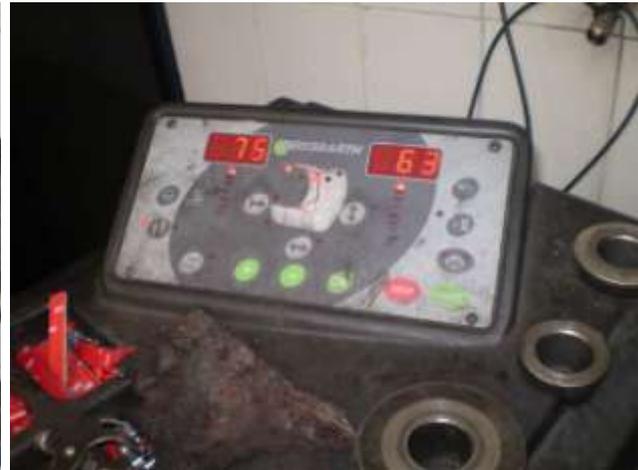
Figura 64 e 65: Conjunto pneu/roda que foram submetidos aos testes sem pressão interna e seus respectivos valores para balanceamento após os testes

Os valores encontrados para o balanceamento decorrem de atividade não usual do pneu durante os testes, que é o escorregamento do mesmo durante o tráfego. Isto ocorreu em função do mesmo não apresentar pressão suficiente para que o contato que existe em flange da roda e o talão do pneu. Isto promove o escorregamento do pneu em relação a flange da roda. Isto será indiciado a seguir.

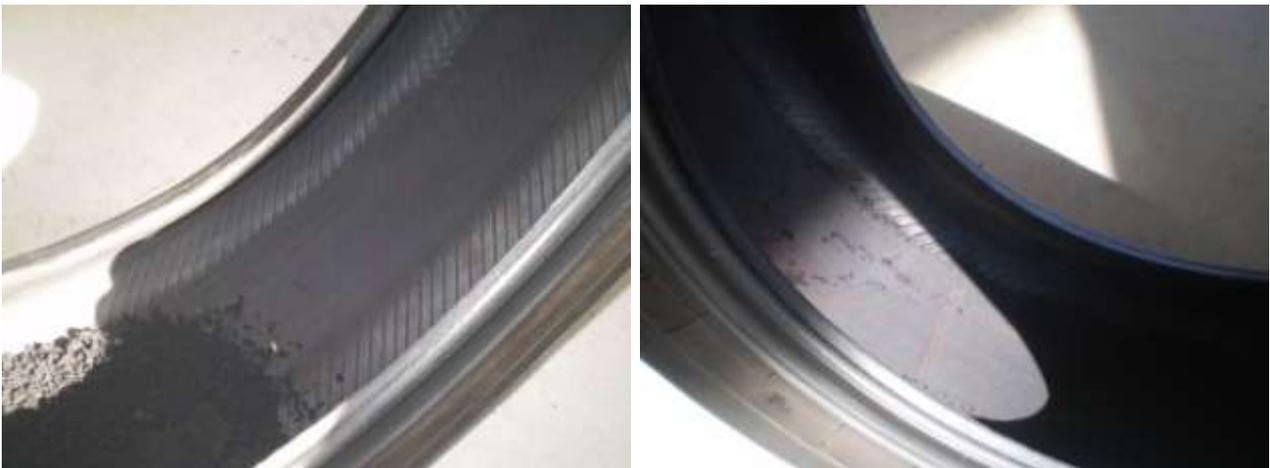
O calço que é proporcionado pelo equipamento Cinturão de Segurança, passa a agir sobre o flanco externo do pneu durante a rotação e porção externa da banda de rodagem, o que proporciona desgastes no interior do pneu conforme indicado nas fotos abaixo.

Figura 70 e 71: Demonstra-se acima região de contato entre o sistema Cinturão de Segurança e plano interno do pneu

- O equipamento inserido no pneu que sofreu o esvaziamento apresentou-se desgastado radialmente, em função do atritamento do recurso Cinturão de Segurança contra a superfície interna do pneu (liner), apesar dos danos causados no pneu, o sistema ofereceu dirigibilidade do veículo em duas etapas de testes (31,2 km e 40,6 km), sendo que os testes somente foram finalizados em função do superaquecimento de freios do veículo, conforme esclarecido no transcrever do relatório. Vale informar ao usuário final sobre o risco de utilização do acessório Cinturão de Segurança com carga incidente por período prolongado, visto que o mesmo pode causar o superaquecimento do sistema de freios, o que trará prejuízos a dirigibilidade com segurança do veículo.
